# Erzurum Kale Camii

NusretÇAM

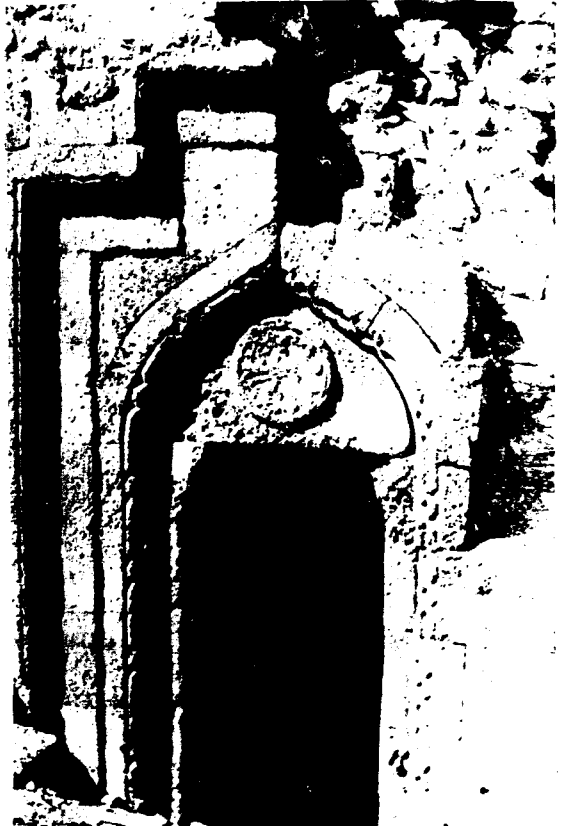
RESİM: 2

Sıbyan Mektebi'nin kapısı

**L**ala Paşa Câmii'nin batısında; adı, mâhiyeti ve târihi pek bilinmeyen küçük bir asma kandil motifinden başka (1. Resim), kapısının etrafındaki zincirek firizi ve oniki dilimli bir gülbezek motifi ile Anadolu san'atının ilk çağlarını hatırlatan eser, bugün kendi kaderine terk edilmiş bulunmaktadır (2. Resim). Hattâ, caddeye bakan duvarına, "BU BİNA ANITLAR KURULU'NCA TARİHİ ESER OLARAK TESCİL EDİLDİĞİN-DEN SÖKÜLEMEDİR" yazısının yazılmış olması ve depo olarak kullanılan içerisinin, boşaltılmasından sonra kapı kanadının sökülmesi, bil'âhere de kitâbesinin, duvardaki yerinden çıkarılarak götürülmesi (1983 yılı Eylül ayı sonu), eserin kasıtlı olarak yıktırılmak istenildiği intibâhını uyandırmaktadır.

d) Konuya açıklık kazandırabilecek diğer bir unsur da kapıyı çerçeveleyen en dıştaki pahlı silmenin şeklidir. 2. resimde görüleceği üzere bu silme, kapıyı dikdörtgen meydana getirecek şekilde dolaştıktan sonra kapının tam üstünde tekrar yukarıya kıvrılmakta ve âdetâ bir tepelik meydana

b) Kanâatimizce eserin ilk hâlinden, günümüze kalan yegâne kısım olan, doğu duvarı üzerinde bulunan kapının zincirek süslemenin bir kısmı sağlam ise de, atkı taşının oturduğu pervaz taşlarının mukarnasları ile, kapının tam üstünde yer alan oniki dilimli rozet, tanınmayacak kadar aşınmış olduğundan, yerine yenilerinin yapılması icab eder. Aynı duvarda yer alan pencere ise, yakın bir devirde açılmış olmalıdır; bu sebeple, restorasyonda iptal edilmesi yerinde olur.

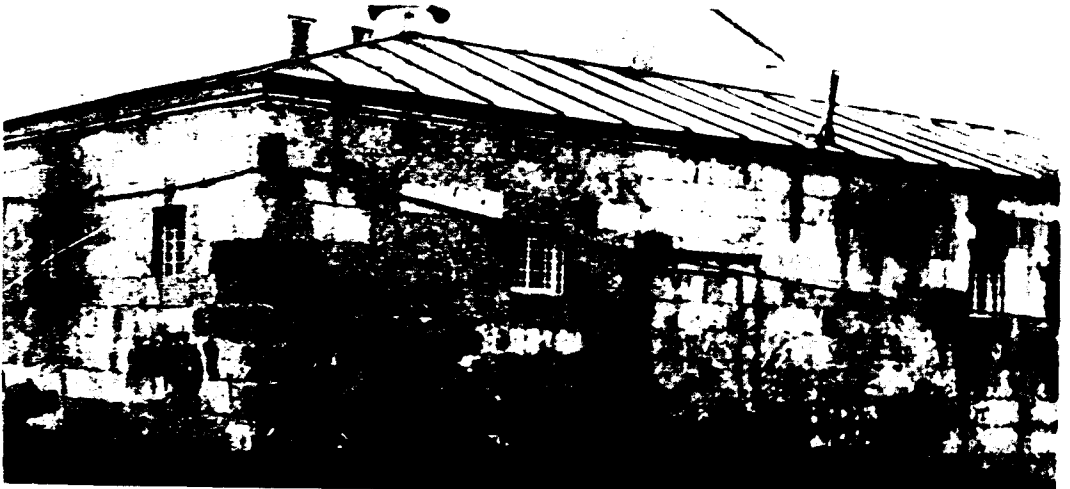
RESİM: 5  
İbrahim Paşa Camii'nin batısındaki Kâbe Mescidi.

Mescidi 7.90 x 14.64 m. ölçüsündedir ki (5. resim), bu durumda, eskiden kubbe ile örtülü olması dolayısıyla aslının kare plânlı olduğunu rahatlıkla söyleyebileceğimiz Lala Paşa Sıbyan Mektebi'nin, Kâbe Mescidi adıyla anılmaya öbüründen daha lâyük olduğunu iddia edebiliriz. Öbür Kâbe Mescidi'nin mihrabının, kible duvarının tam ortasında yer alması, bu eserin bilâhere batı yönünden daraltılmış olma ihtimâlini de bertaraf etmektedir.
