# Erzurum Kale Camii

NusretÇAM

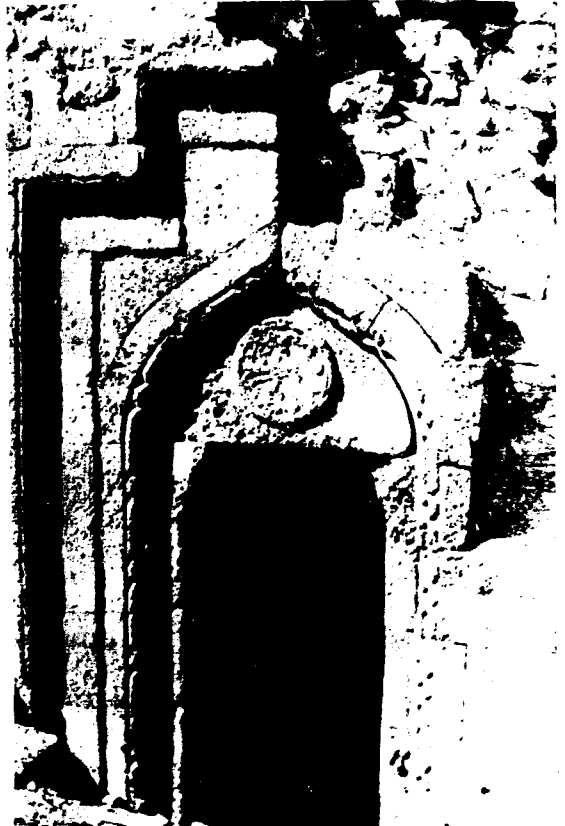
RESİM: 2

d) Konuya açıklık kazandırabilecek diğer bir unsur da kapıyı çerçeveleyen en dıştaki pahlı silmenin şeklidir. 2. resimde görüleceği üzere bu silme, kapıyı dikdörtgen meydana getirecek şekilde dolaştıktan sonra kapının tam üstünde tekrar yukarıya kıvrılmakta ve âdetâ bir tepelik meydana

Sıbyan Mektebi'nin kapısı

b) Kanâatimizce eserin ilk hâlinden, günümüze kalan yegâne kısım olan, doğu duvarı üzerinde bulunan kapının zincirek süslemenin bir kısmı sağlam ise de, atkı taşının oturduğu pervaz taşlarının mukarnasları ile, kapının tam üstünde yer alan oniki dilimli rozet, tanınmayacak kadar aşınmış olduğundan, yerine yenilerinin yapılması icab eder. Aynı duvarda yer alan pencere ise, yakın bir devirde açılmış olmalıdır; bu sebeple, restorasyonda iptal edilmesi yerinde olur.

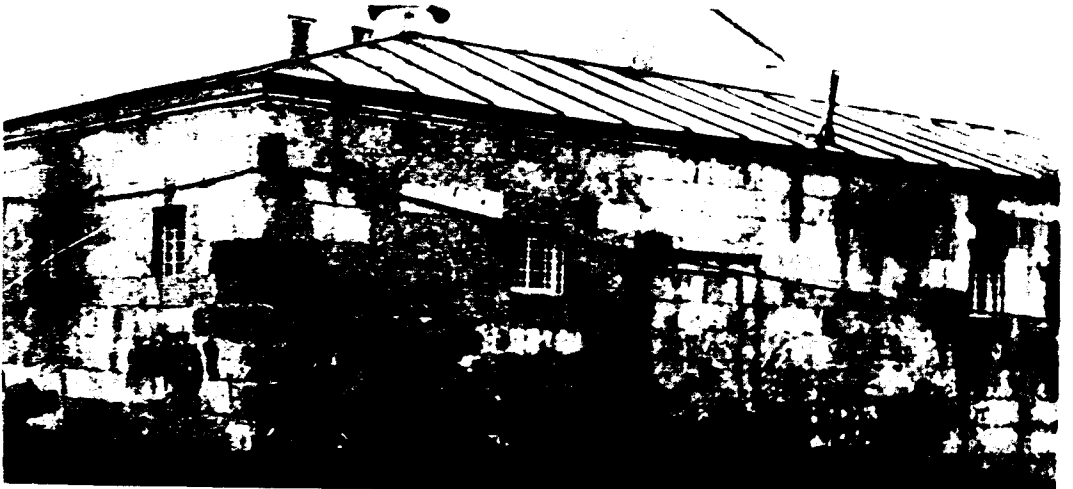
Mescidi 7.90 x 14.64 m. ölçüsündedir ki (5. resim), bu durumda, eskiden kubbe ile örtülü olması dolayısıyla aslının kare plânlı olduğunu rahatlıkla söyleyebileceğimiz Lala Paşa Sıbyan Mektebi'nin, Kâbe Mescidi adıyla anılmaya öbüründen daha lâyük olduğunu iddia edebiliriz. Öbür Kâbe Mescidi'nin mihrabının, kible duvarının tam ortasında yer alması, bu eserin bilâhère batı yönünden daraltılmış olma ihtimâlini de bertaraf etmektedir.

RESİM: 5  
İbrahim Paşa Camii'nin batısındaki Kâbe Mescidi.
